京町屋・A邸の再生設計

その2 現代生活への再生デザインと改修経過

設計・設計監修： 堀田 佳克

Renewal Design of Kyo-MACHIYA, A- House

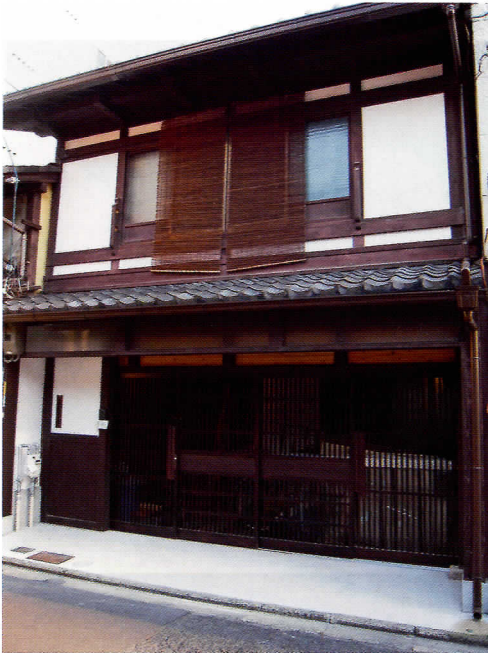
新装なった正面姿

外まわりは、垂木と野地板と共に屋根瓦を新調し、外壁は仕上げだけを白の漆喰塗、玄関の4枚の引き戸は、あらかじめ丸太町の古物建具店で見つけた縦格子状の品を、そのサイズに合わせて敷居や鴨居など周囲の構造を造りあげていった。内部は、床は全て杉板のオイル仕上げ、見える柱、梁、天井は何度も清掃のあと、元のままの味をそのまま残すものと、新しい材には弁柄を塗って濃い色付けした。壁は白の漆喰壁として木部との対比を計っている(写真1、2)。内部の壁で元の壁を残す箇所は、汚れた表面の上塗り部分を削り取ったり、中塗りを塗り直して白の漆喰塗り仕上げを行った。ただ、天井に近い上の方は、荒壁仕上げで素朴さを残す部分も作った。

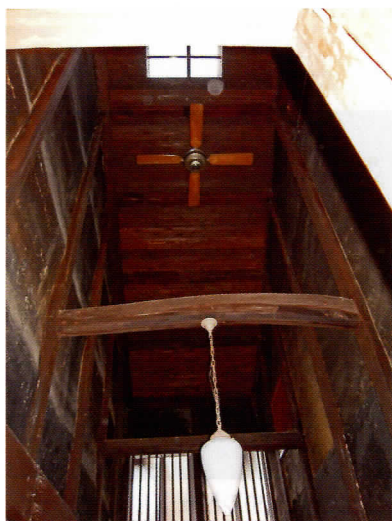
火袋 天窓と高窓による明り取り

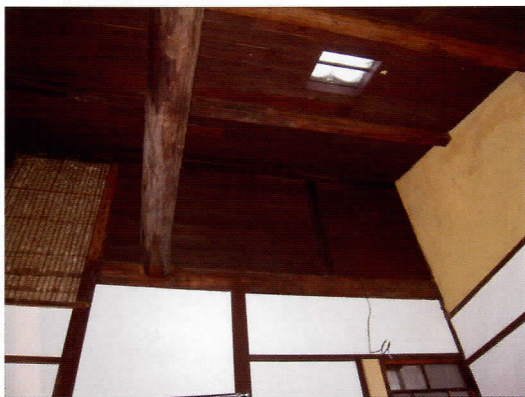
2階8帖間
天窓の明り取り, 漆喰壁仕上, 上部の壁は荒壁

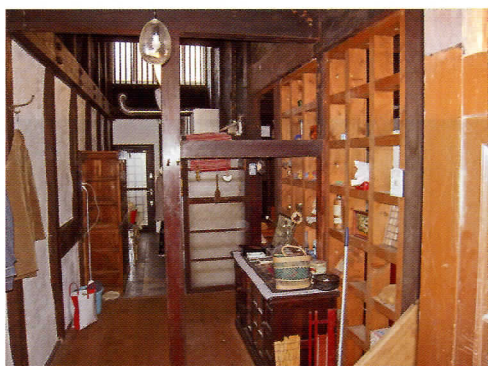
玄関から台所を見る 格子耐震壁 装飾棚も兼ねる

耐震壁として各所に設けた格子耐震壁は、室内の壁意匠のかたちでそのまま仕上げてみたが、あまり違和感はおぼえない。むしろ装飾棚として活かされる箇所もある(写真2)。

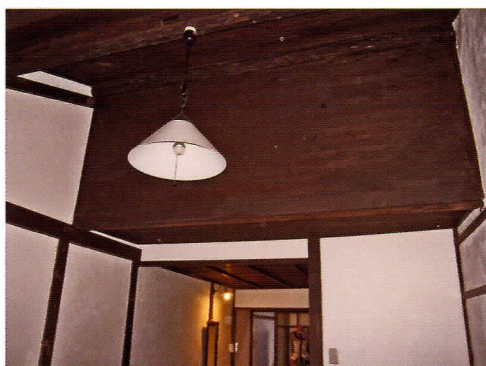
2階 漆喰壁仕上

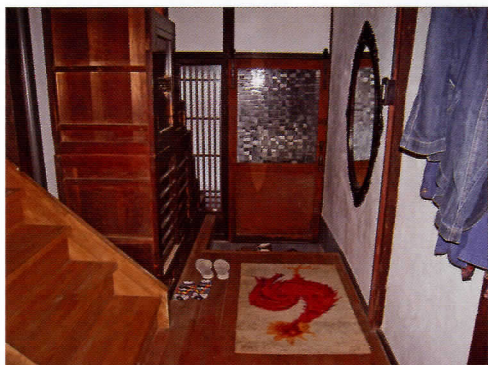
箱階段は玄関の靴入れに役割り変更
玄関戸は元のを再利用

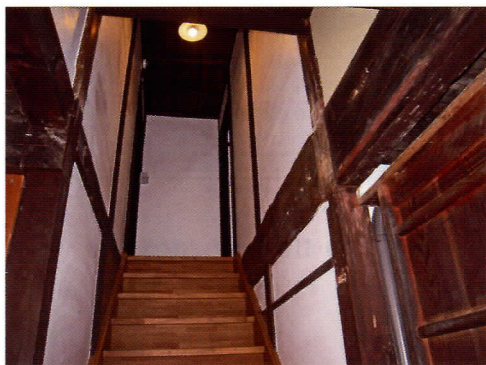
中央の階段はプライバシー確保に一役

現代生活に欠かせないガレージの設置には、表の景観を損なわないよう普段は4枚の縦格子戸の装いで、1枚ずつ左端につめることによって車が収まるかたちの正面にした(図2)。この旧町屋は1、2階とも部屋続きでプライバシーが守れない状態にあったために、中間に南北に部屋を独立させるよう階段を通すことによって解決を計った(写真2)。また、元1階の離れた場所にあった洗面・便所をもう1つ2階の寝室そばにも設置した。そのため瓦屋根の軒をそのまま伸ばすことで天井高が低くなる問題で苦労したが、何とか同じ勾配の屋根延長で収めることができた。

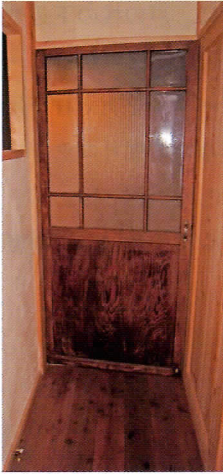
再生町屋と新築の境界の戸・中古の戸

町屋改修では、考え抜かれた実用面だけでなく、内部の隅々まで目の行き届いた京都大工の丁寧な仕事には感心させられる。古い建具が出入り口の枠に合うように、戸の棧の下辺や縦枠に巧妙に付け足して隙間のない建具ができていく（写真3）。また、居間には、かつて一間半のトコの間板だった櫓（けやき）1枚ものを天板にした新しい食卓テーブルを支え材が足の出し入れに邪魔にならぬよう設計した（図3a）。テーブルの下は足が下ろせる掘りコタツを設置。冬はテーブルとは別のコタツやぐらを置くことで暖がとれる設計にした（図3b）。

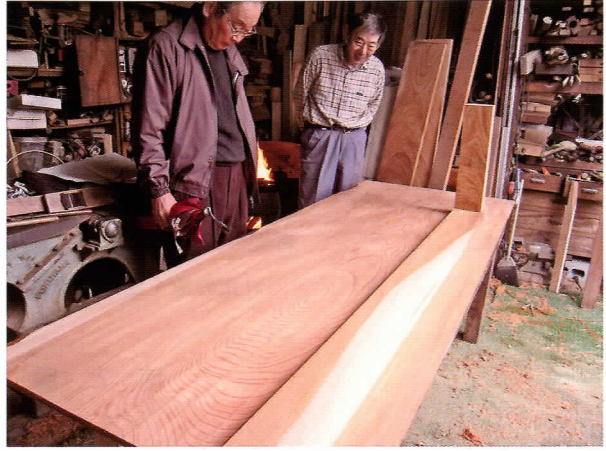
古い床の間板だった樫の1枚板を樫の支え材に載せるかたちにした居間テーブル製作中

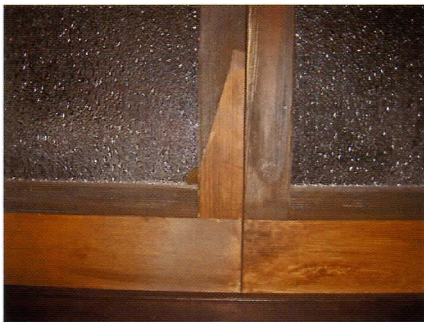
台所・居間境界引き戸 高さ不足と角の補修によって再利用

建具に関しては、室内の間仕切りは、柱や鴨居に調和するように丸太町の古建具屋などあちこちから集めた古建具を活用する。問題は古い建具は昔の5尺7寸(173cm)の高さで、改修の180cmの新しい内法高には寸法不足ものが多いことになり、幅や高さの修正が必要になる。

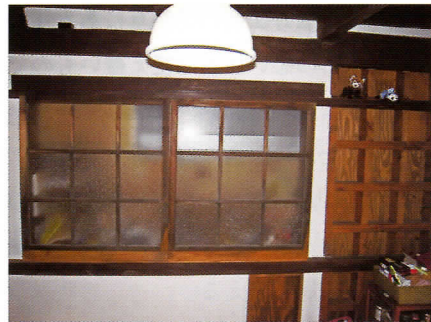
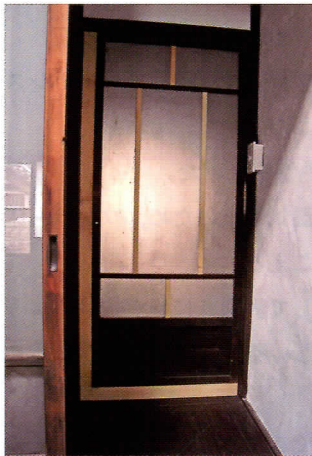
2階北入口
縦枠と下枠棧の補修戸
(未塗装)

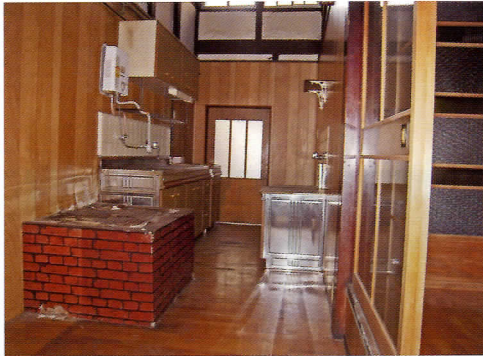
通り庭の床、壁部分に新建材を張ってあった
現在多くの京町屋では、このような
安価な化粧材仕上げ改修がおこなわれている

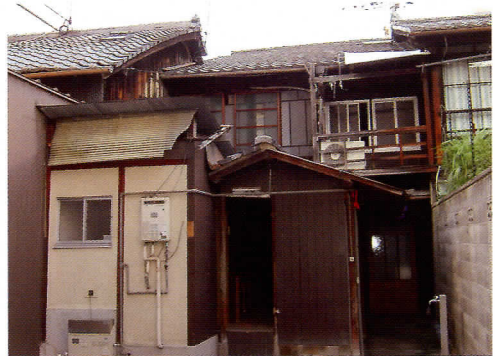
裏側から見た状況、廃屋同然の別棟
手前左が浴室、隣が便所の別棟は取り壊し新築する

2階建の母屋に付属する坪庭を囲む浴室、手洗い便所は撤去して、新たに離れ部屋と合わせて新築する。職住共存であった間仕切り多い畳間などの部屋割りは、板の間続きの大部屋化することにし(図1)、吊り天井を全て取り払い、露出した梁や2階床板、屋根裏板(写真2の右上)を化粧とすることによって広い空間を実現することを狙った。

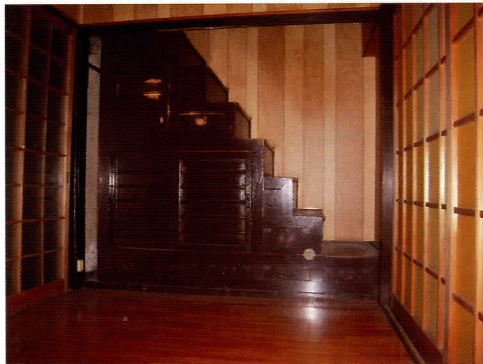
1 階の箱階段
幅が狭く急勾配で昇降が困難

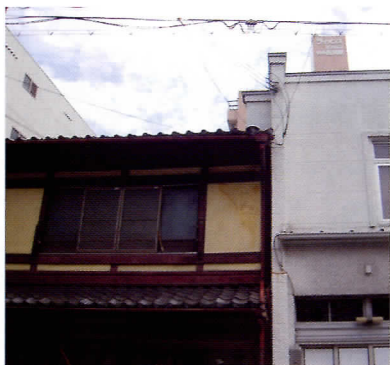
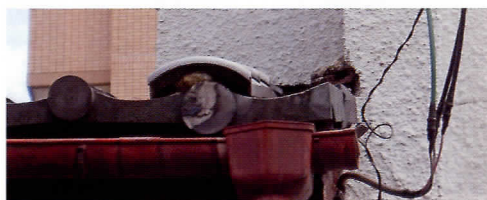
明治後期か大正初期に建てられたこの町屋の元の状態は、扱い業者は取り壊しの判断をしていたほどに各部の傷みがひどいものであった。棟梁とつぶさにチェックした結果、柱や梁の骨格自体はしっかりしており、改修によって40年から50年は使えるし、間取りの大幅な変更にも耐えうると判断した。しかし、2階東北隅は長期の雨漏りによる柱・梁の腐食が進行しており、（写真5）、土間（ハシリ）の床に近い柱や土台はシロアリ被害や腐食がひどく、交換、部分交換補強が必要になった（写真6）。

隣の白壁と2階屋根との境界から、雨水の浸入が永年続いていたと思われ、2階柱、梁に腐食が進行、構造体が修復できるか否か、最初の課題であった

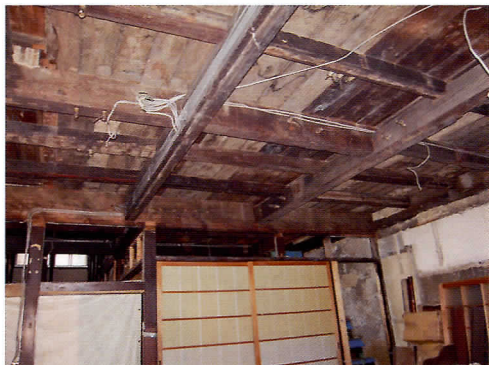
1階天井を剥ぎ取って、梁、床板をチェック

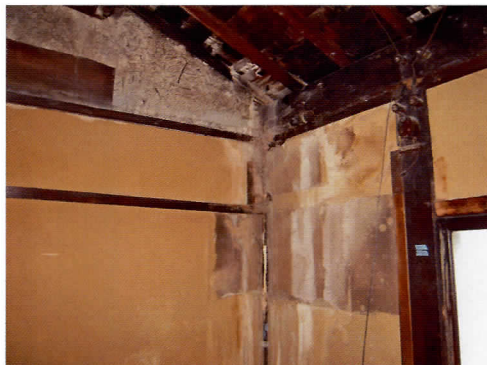
2階雨漏りによる腐食箇所

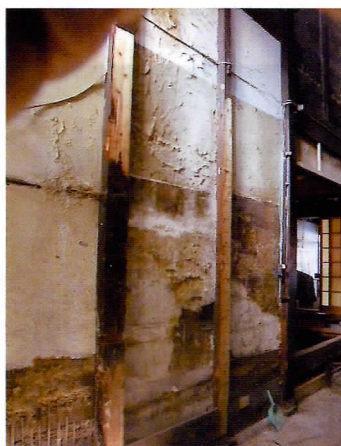
もう1つの問題は、京町屋の構造で柱は十分な数だけあるが、横に繋ぐ材が、いかに考えても足りない。そのため、火袋（注）の隣家側の壁に、新たに足固め土台と胴差しを渡し、横並

1階火袋、胴差しがなく、壁が波状

びの柱の強化をおこなった(写真6)。また、1階の居間と2階寝室の天井周りに補強梁を回して、接合部の強化を行った。これは、阪神淡路大震災時に多くの古い日本家屋の1階部分が倒壊して多くの死者を出したことが教訓で、2階を支える柱と梁の接合個所に弱点があることが判明、その後、日本建築学会規準で、木造軸組みの接合は金物補強が義務づけられていることも考慮したものである。

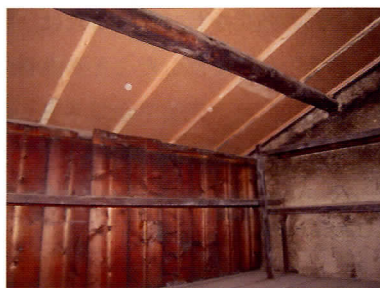
屋根裏部屋の断熱工事
フォレストボード厚40mm

- ・屋根の新しい瓦葺き工事に合わせ、野地板下に40mm厚の樹皮断熱材（商品名 フォレストボード）を敷き、化粧天井になるよう天井に板の裏打ちをした。
- 1階、2階の床板裏にも20mm厚の同じ材を敷き上下階の断熱性を上げた。
- ・床下は基礎強化も含めて、コンクリートのべた基礎を打ち、湿気対策のため、ソーラー床下換気扇を設置した、天気の良い日はモーターの回転音がきこえる。
- ・1階は、3つあった畳間の間仕切りを取り除き、坪庭から通しで表通りに風が抜けるよう部屋の仕切りを取り払った、確かに夏には居間に坪庭から涼しい気持ちよい風が吹き込んでくる。
- ・一方、冬の寒さ対策に関して、外まわりの元の建具はスキができたり劣化によって、その

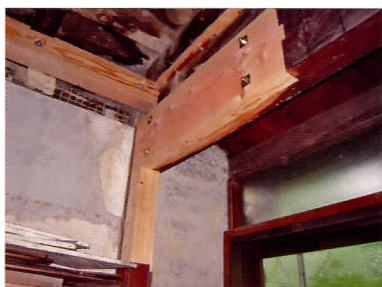
1階雨漏り部の補強

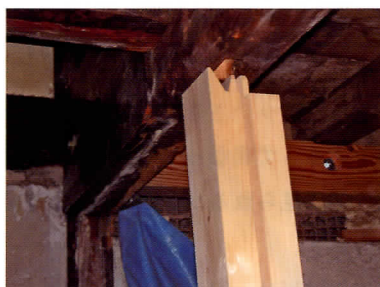
1階補強柱の追加

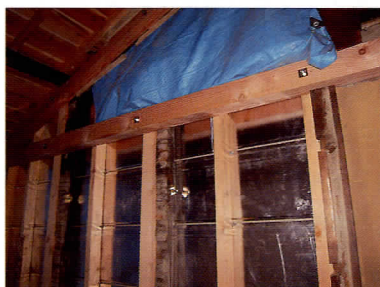
2階寝室境界壁の補強

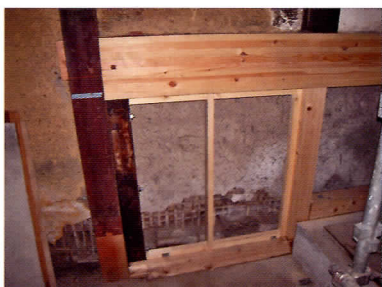
火袋部腰壁の補強と柱脚の足固め

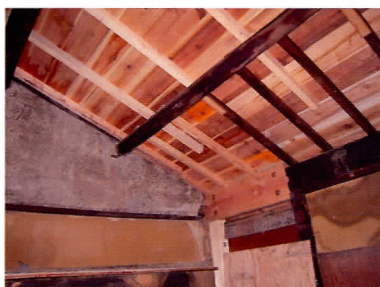
2階の北の間の隅の雨漏りで痛んだところ
屋根部分はフォレストボードを張った後、杉板仕上げ
